INFORME DE HECHOS

Inhabilitación de Derivaciones Clandestinas

Sistema de Transporte de Gas Natural Morelos – Gasoducto Morelos

PROYECTO:	“OPERACIÓN Y MANTENIMIENTO GASODUCTO DE MORELOS”.			
ASUNTO:	ATENCIÓN DE EMERGENCIA TOMA CLANDESTINA SOBRE EL DDV DEL GDM PK-127+400.			
APLICA:	INTEGRIDAD MECANICA GASODUCTO.	REV.:	1	
FECHA:	02-Agosto-22	POR:	JPM	INF. TEC.: RTE-TC-2022-0001

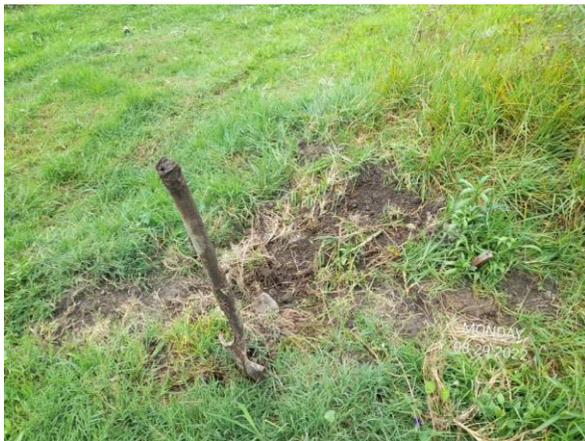
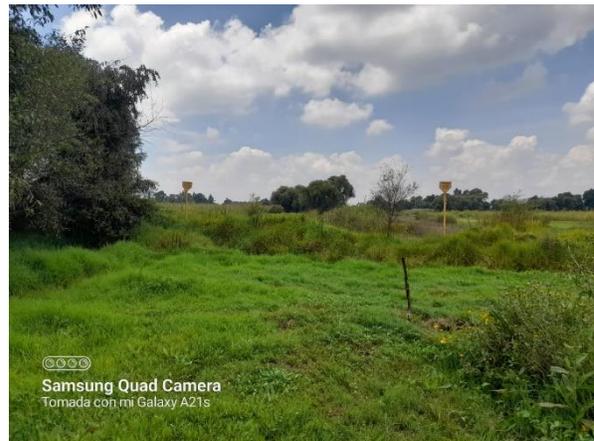
29-Ago-22/12:25 hrs.: El lunes 29 de agosto de 2022 se recibe llamada del equipo de Celaje al Coordinador de Celaje donde reporta una excavación sobre el DDV del Gasoducto de Morelos en el PK-127+400, el cual está ubicado en Municipio de Nativitas; Tlaxcala.

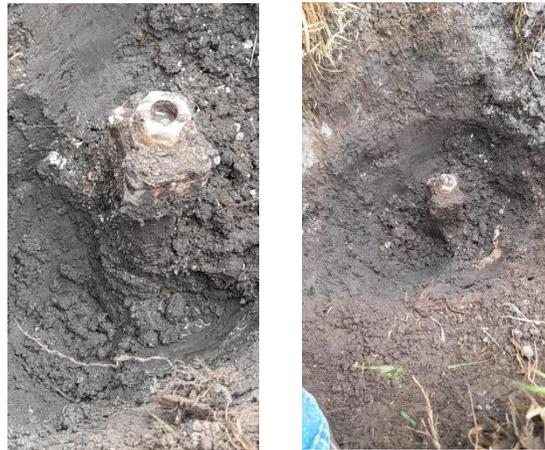
29-Ago-22/13:20 hrs.: El personal en sitio declara que es una toma ya que se realizó una excavación aproximadamente a 60 Cm del nivel de piso y se detectó una válvula de 1 1/2" (pulgada) de diámetro sobre el lomo del ducto, cabe señalar que el ducto en esta zona va a una profundidad de 180 CM.

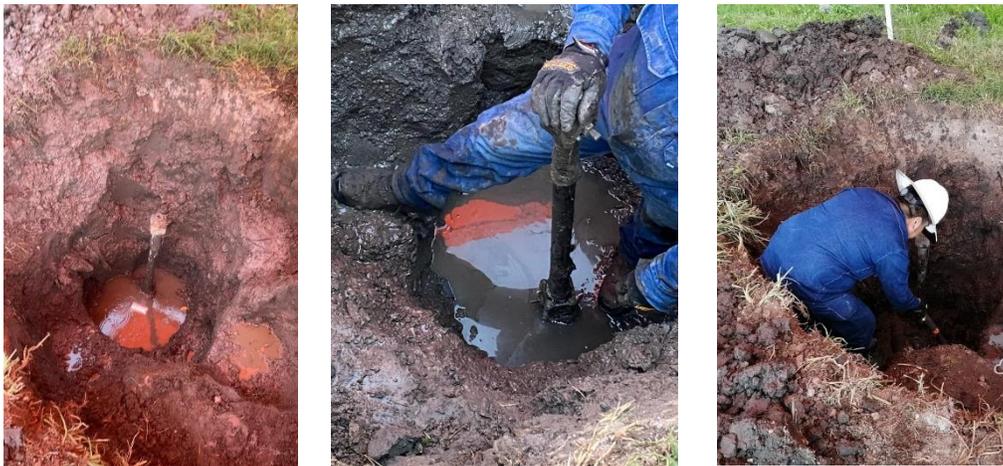
29-Ago-22/13:50 hrs.: -El gerente de O&M y el equipo de derecho de vía deciden descubrir la totalidad de la toma para revisar la gravedad del incidente y preparar un plan de acción basado en los protocolos de atención a emergencia de la compañía, se detecta un arreglo de válvulas de 2" en la base, un tubo de 1.20 metro x 1 1/2" (aprox) y una válvula final de 1 1/2

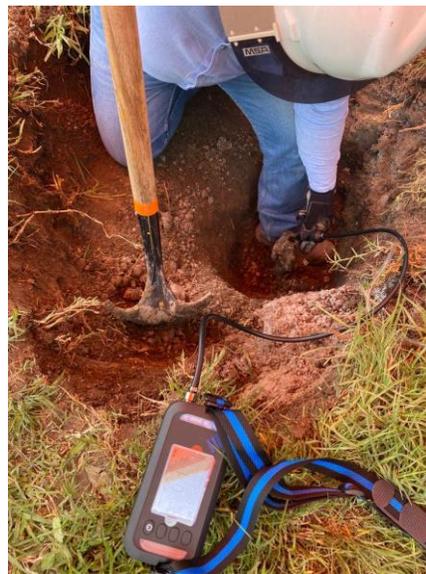
29-Ago-22/18:20 hrs.: Personal de O&M GDM verifica en sitio el nivel de explosividad, dando como resultado de la medición 0.1% de LeL que corresponde a la concentración de la descomposición de la capa vegetal y la concentración de oxígeno (0% de Fuga), sobre el arreglo de la válvula de esfera de 2 1/2 pulgada (toma clandestina).

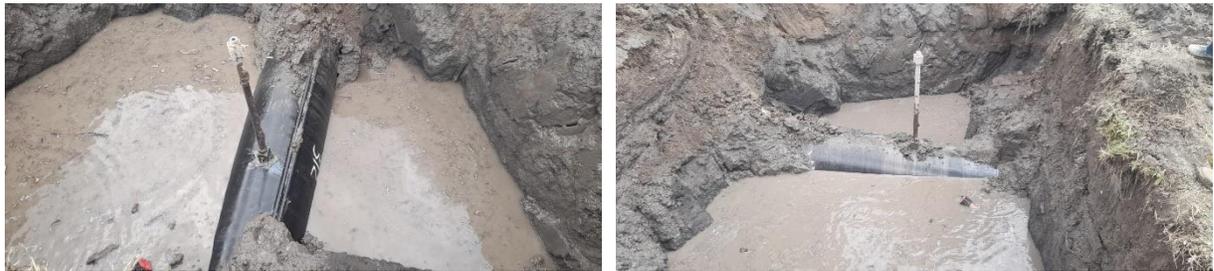
30-Ago-22/14:20 hrs.: se descubre la tubería de 30" y la fibra óptica, teniendo cuidado de no dañarla, se le informa a SCADA y solicita estatus del sistema de comunicación y fibra óptica, estando todo correcto.

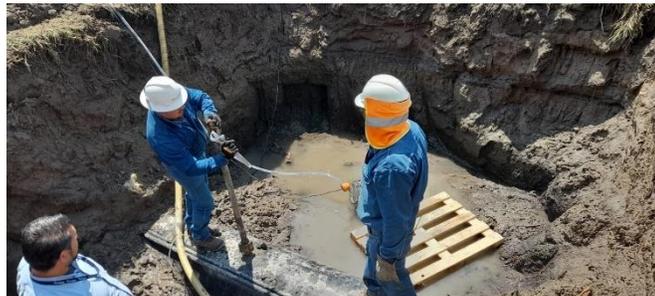
31-Ago-22/13:00 hrs.: El equipo de O&M realiza el retiro del tubo (arreglo de válvulas) que presentaba un riesgo mayor al no tener soporte y propiciar un efecto palanca que podría dañar la soldadura de la TC generando un mayor riesgo.

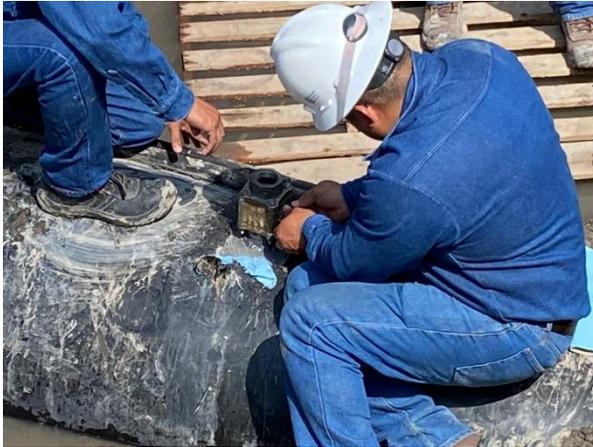
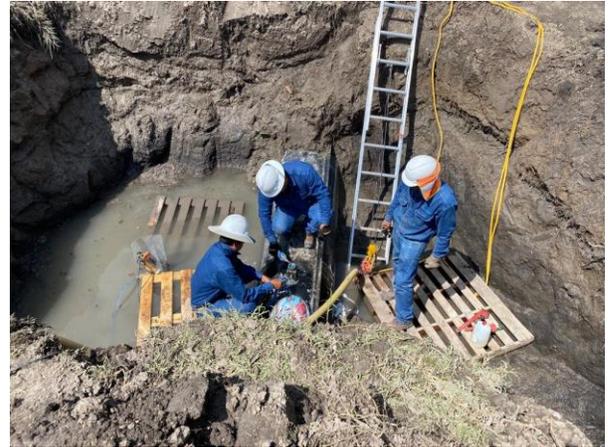
31-Ago-22/14:28 hrs.: Se garantiza que no existen fugas en la soldadura de raíz.
