INFORME DE HECHOS

Inhabilitación de Derivaciones Clandestinas

Sistema de Transporte de Gas Natural Morelos – Gasoducto Morelos

PROYECTO:	“OPERACIÓN Y MANTENIMIENTO GASODUCTO DE MORELOS”.			
ASUNTO:	ATENCIÓN DE EMERGENCIA TOMA CLANDESTINA SOBRE EL DDV DEL GDM PK-127+400.			
APLICA:	INTEGRIDAD MECANICA GASODUCTO.	REV.:	1	
FECHA:	02-Agosto-22	POR:	JPM	INF. TEC.: RTE-TC-2022-0001

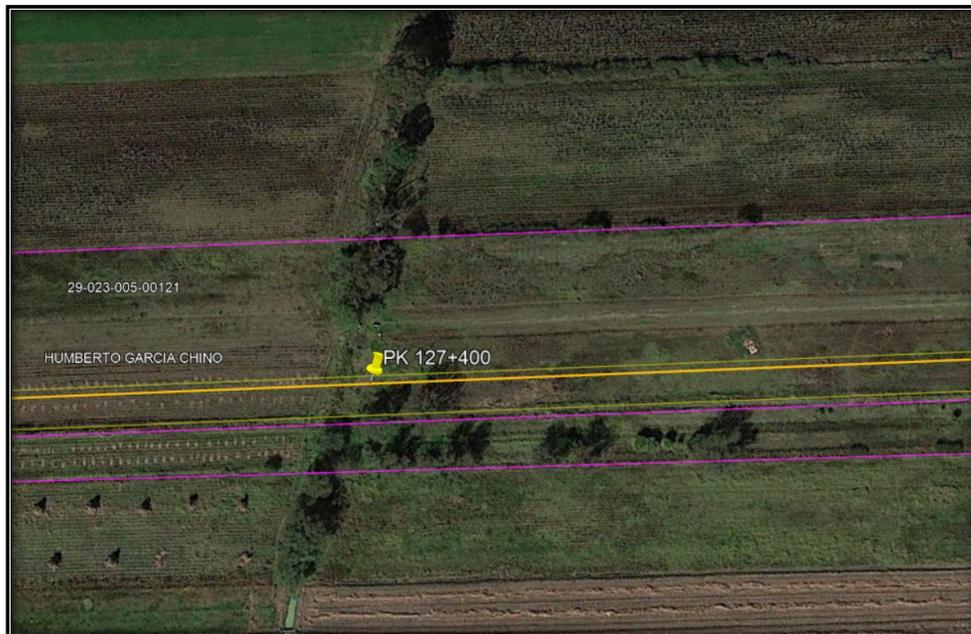
El lunes 29 de agosto de 2022, siendo las 12:25 de la tarde el equipo de celaje reporta al coordinador responsable del celaje una posible remoción de tierra sobre el derecho de vía sobre el PK 127+400, a su vez el coordinador de derecho de vía informa al Gerente de O&M del hallazgo realizado durante el recorrido de reforzamiento de celaje por parte del equipo de patrullaje, esta zona permite perfectamente realizar la inspección a pie. Cabe mencionar que dicha zona no es de cultivo y se accede directamente a todo el tramo (1 km Aproximadamente) en vehículo y a pie, se encuentran debida mente referenciados los postes de señalización y la franja de desarrollo, por lo que les resulto extraño que a escasos 5 metros de dichos postes s encontrara esta tierra removida.

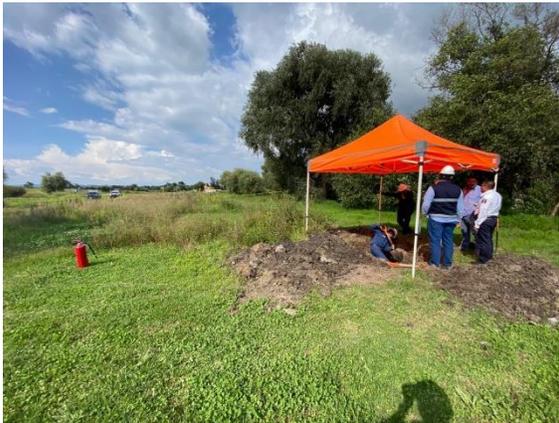
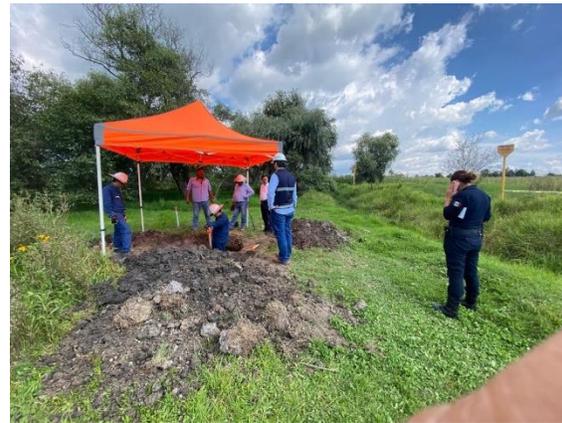
29-Ago-22/17:25 hrs.: Se presenta el comandante de zona Nativitas para dar fe de lo declarado en su comandancia y en la dirección de protección civil de ese municipio.

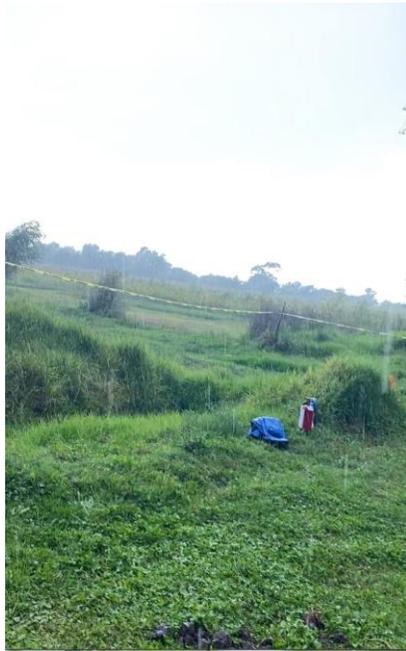
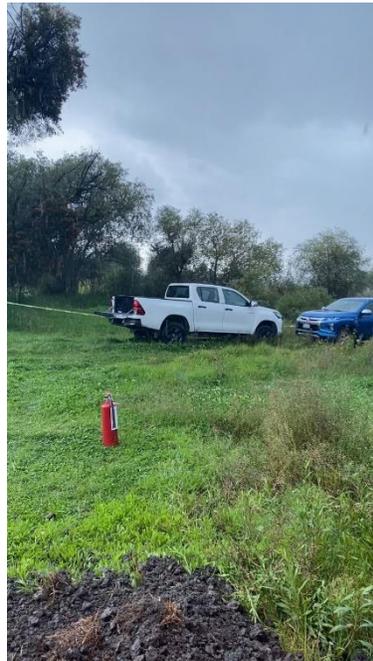
29-Ago-22/19:30 hrs.: El área de QHSE realiza el acordonamiento de la zona, delimitando un radio de 10 a 15 metros a la redonda, quedando resguardada el área.

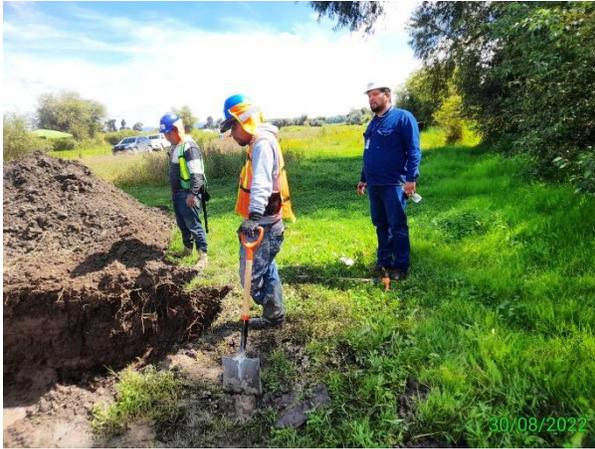
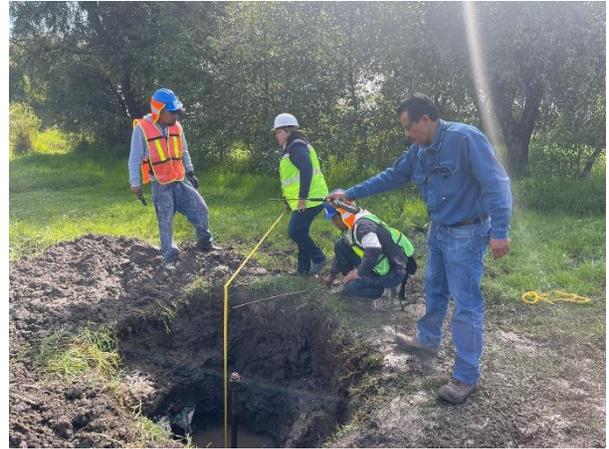
30-Ago-22/08:30 hrs.: El Gerente de O&M, se presentan en el punto de la incidencia (toma clandestina) reportada ayer en la tarde, para iniciar con las actividades de limpieza y excavación de toma clandestina en el PK 127+400. Avisando al grupo de emergencias donde está incluido el cuarto de control SCADA

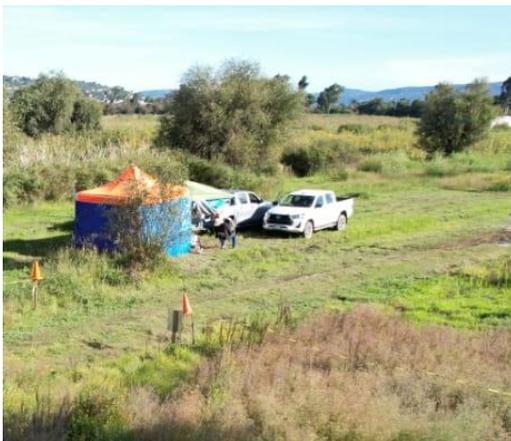
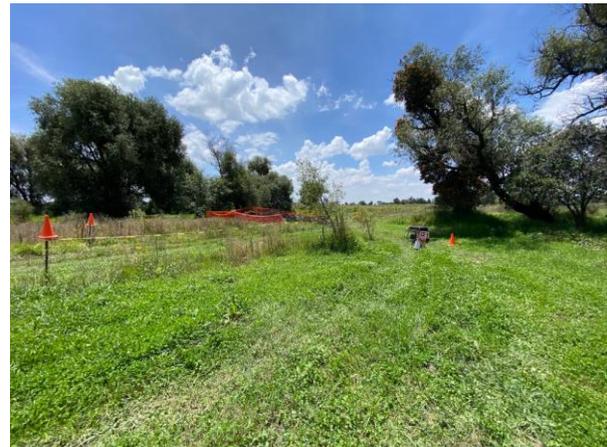
30-Ago-22/09:00 hrs.: Iniciando con el relevo de guardia nocturna de vigilancia y declaración de actividades para la limpieza del área las actividades de colocación de carpa y puesto de comando, delimitación y acordonamiento del área (malla de permanencia media), marcación del estacionamiento y comunicación de aviso a las autoridades.

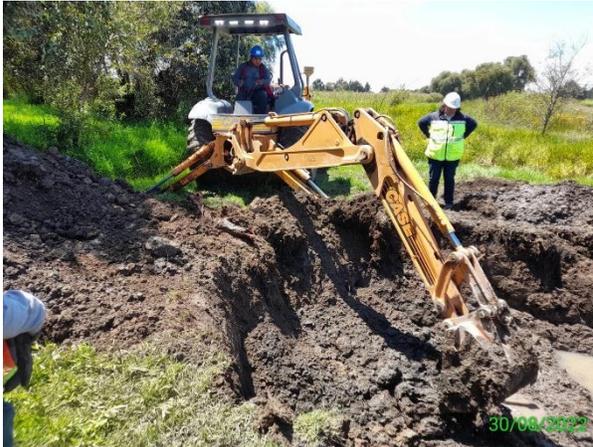
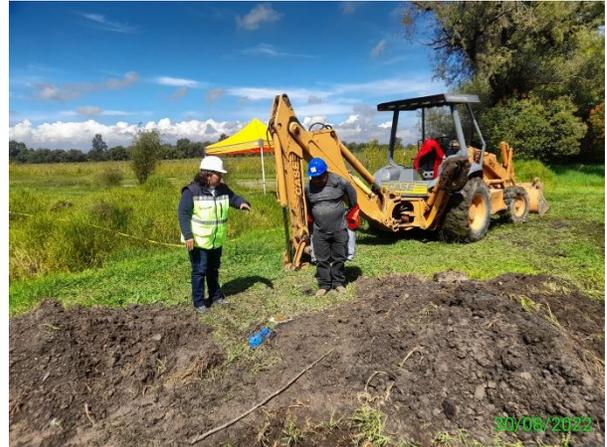
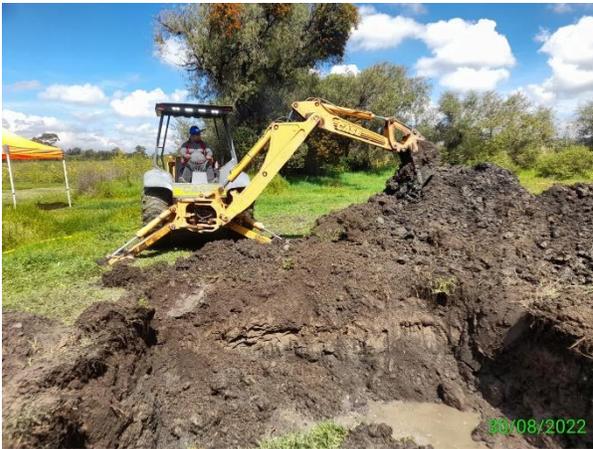
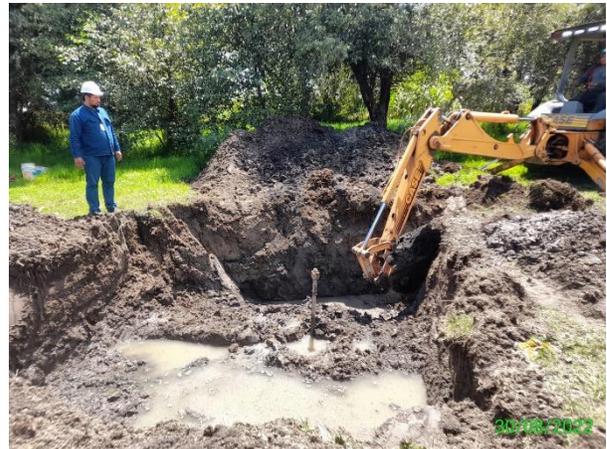
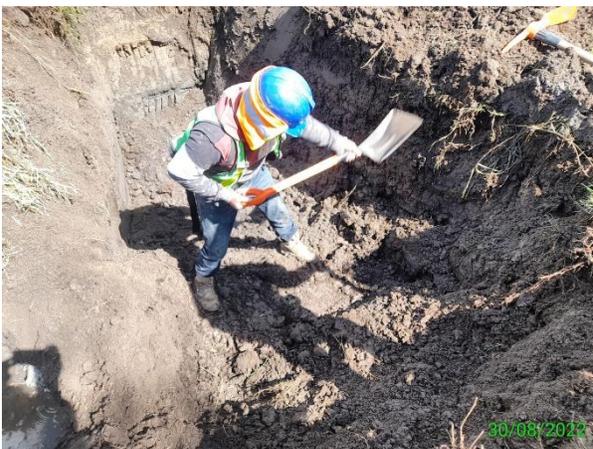
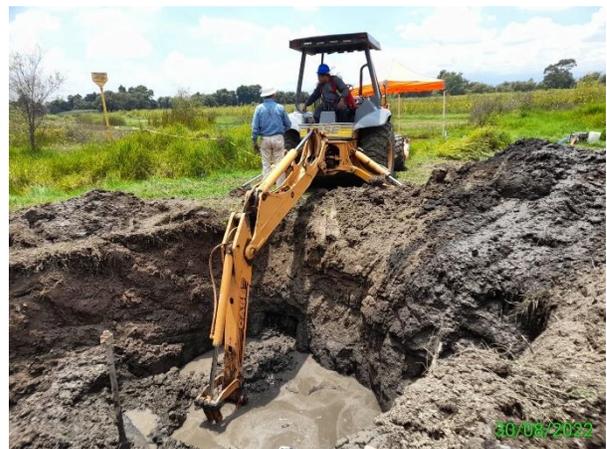
30-Ago-22/10:10 hrs.: Arribo a sitio de la retroexcavadora propiedad de la empresa PROIDESA para comenzar con los trabajos de limpieza del área

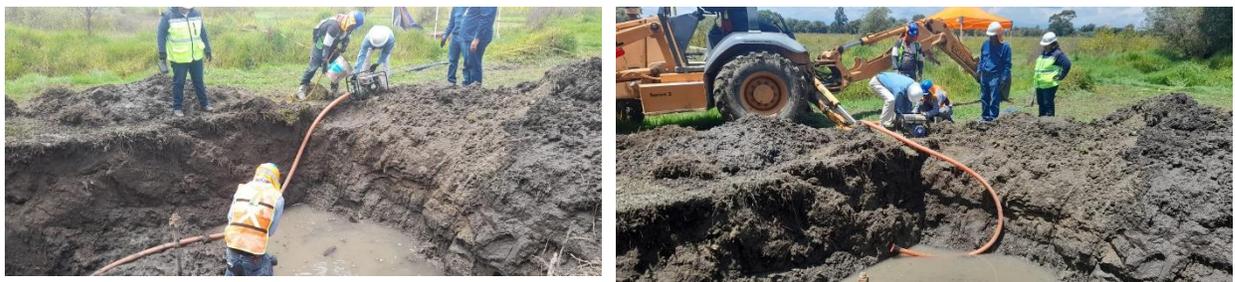
30-Ago-22/14:40 hrs.: se comienza a retirar el agua de la zona derivado a que el manto frítico comienza a rebasar el límite de la excavación.

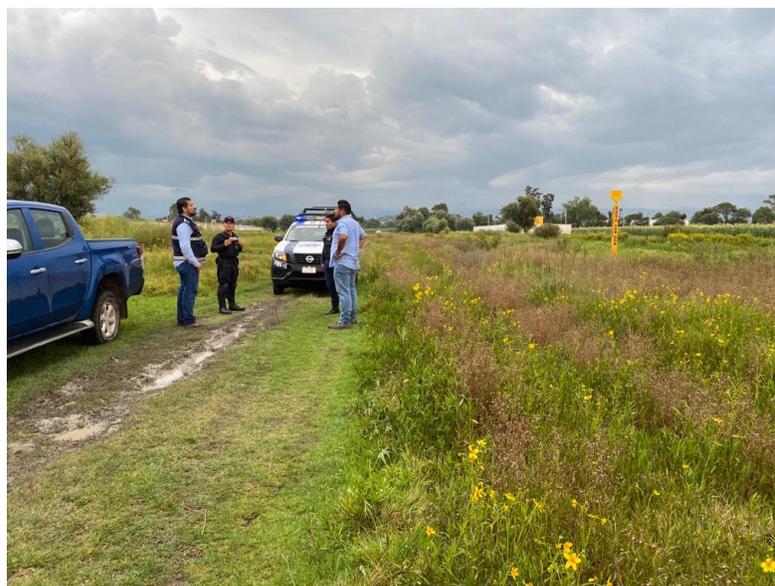
30-Ago-22/16:50 hrs.: Se da por terminada la excavación dejando una área de trabajo de 5 mts x 5 mts x 2.20 mts de profundidad.

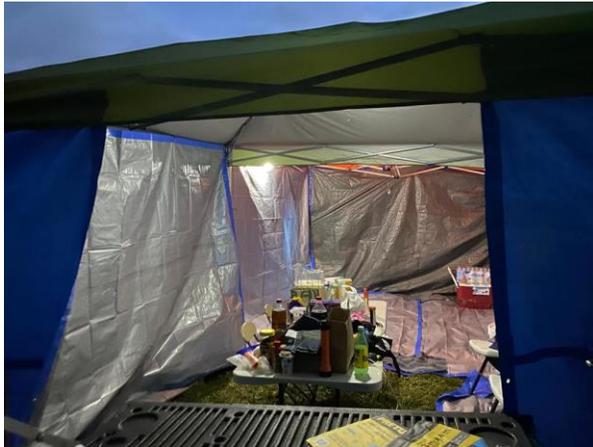
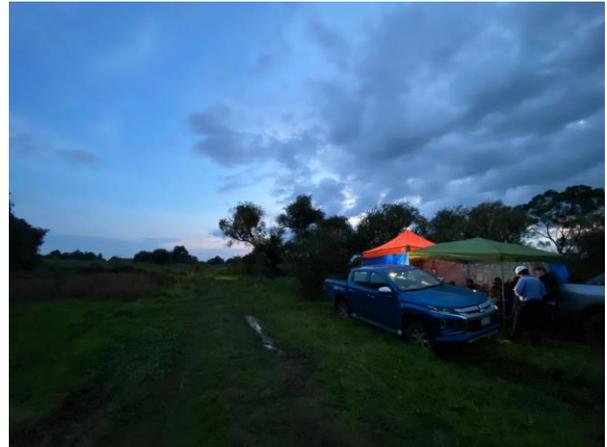
30-Ago-22/20:59 hrs.: Se retira el personal de QHSE, Gerencia de O&M y personal auxiliar para dejar la guardia montada con 5 elementos (4 DDV y 1 O&M).

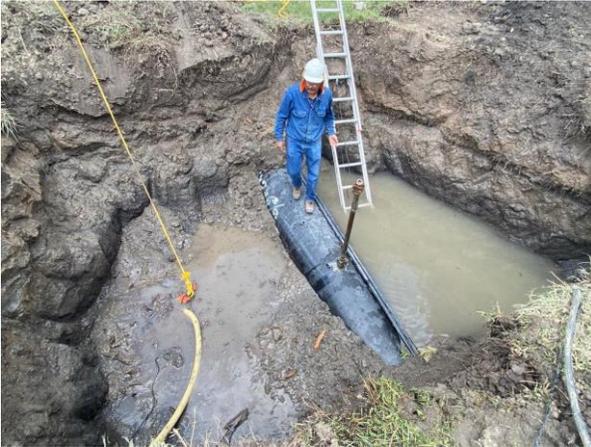
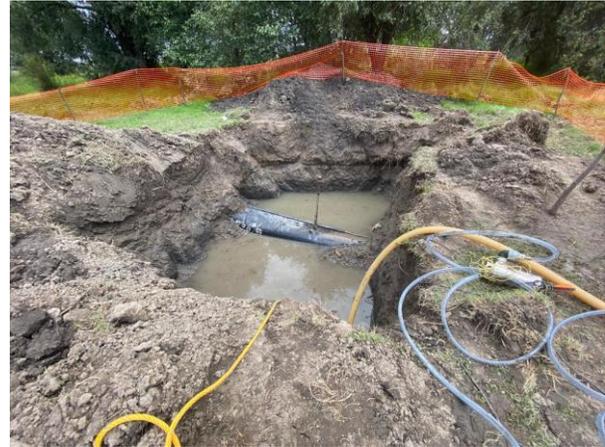
31-Ago-22/9:35 hrs.: Se continua con el retiro de agua por lixiviación del manto frático, con la intención de liberar el área del arreglo mecánico y limpiar la zona.

31-Ago-22/11:30 hrs.: Se colocan tarimas al piso del área de trabajo para poder tener una zona firme de apoyo ya que el terreno es demasiado inestable.

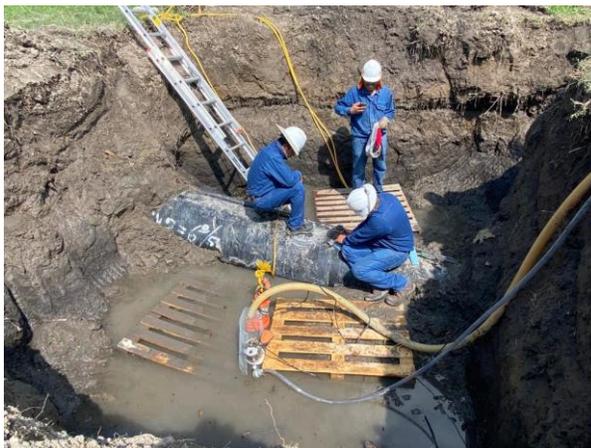
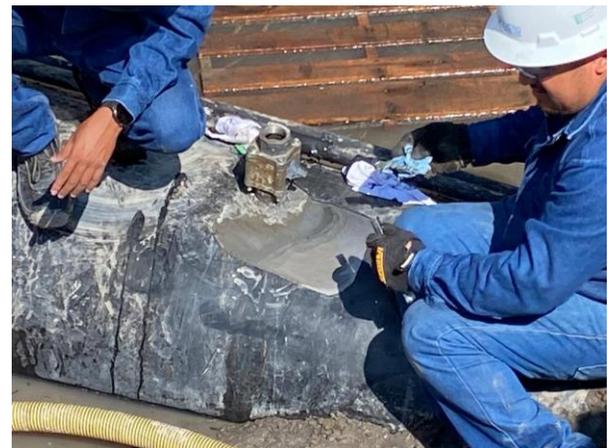
31-Ago-22/15:10 hrs.: el jefe mecánico realiza la limpieza y retiro del recubrimiento dejando el área lista para la aplicación de soldadura.

31-Ago-22/16:30 hrs.: Se deja subir el manto friático para garantizar la estanqueidad de la válvula.

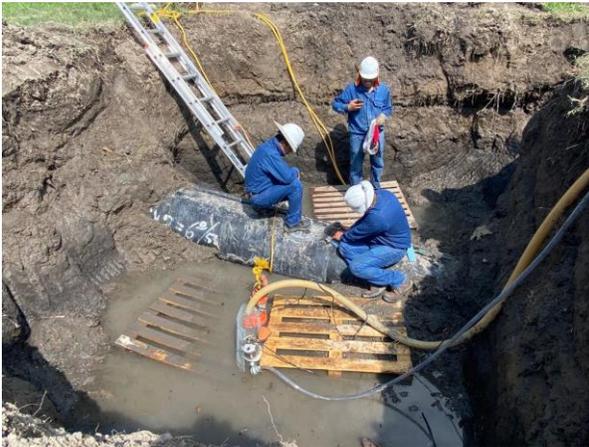
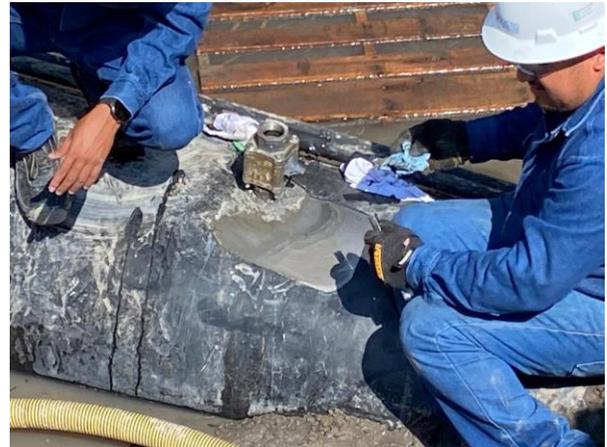
31-Ago-22/18:30 hrs.: se verifica que la válvula ya fue cubierta por completo y se observan 0 burbujeo.
